Déjà 2 mois ! Nous voici de nouveau rassemblés pour ce **Contact XK** : le 6ème

- **Étape 4** : nettoyage superficiel du bloc moteur et de l'équipage mobile (vilebrequin, bielles, pistons).
- **Étape 5** : inspection des pièces et métrologie des organes principaux (cylindres, pistons, vilebrequin, coussinets).

## **Etape 5**

### **Examen des pièces et métrologie**

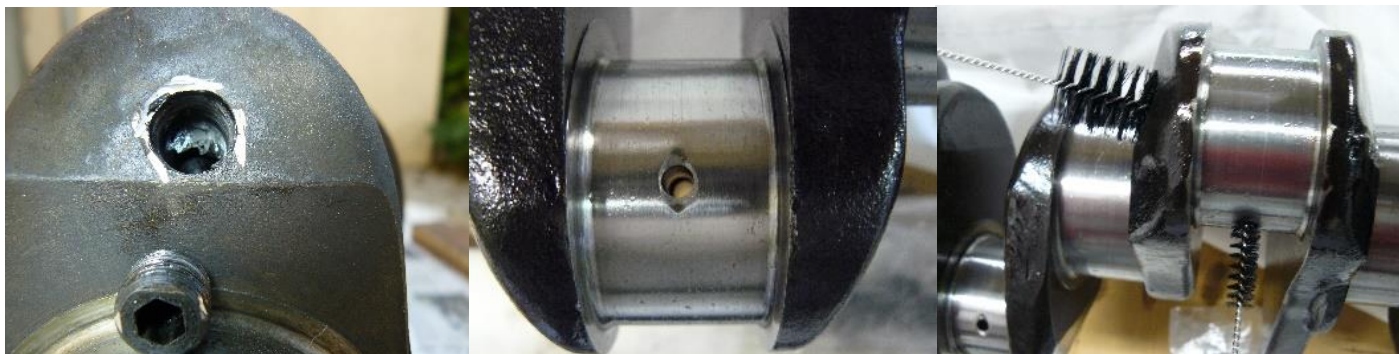
- Le bloc moteur afin de visualiser l'état de surface des cylindres, du plan de joint, des passages d'eau (fonte corrodée) ainsi que d'éventuels passages d'eau entre cylindres, de vérifier si le bloc n'est pas fendu ... je n'ai pas vraiment de doute sur ce point !
- L'état du joint de culasse (passages d'eau, si fuites d'eau entre les cylindres)
- Le vilebrequin : nettoyage des canalisations de lubrification le traversant de part et d'autre après retrait des bouchons vissés. Celles-ci sont pratiquement bouchées à 50% par les dépôts d'huile (les « boues » par centrifugation viennent se coller sur les parois des canaux) ! C'est le résultat d'un manque d'efficacité du système de filtration d'origine, du nombre d'années écoulées (ce vilebrequin n'a peut-être jamais été nettoyé) de la qualité de l'huile précédemment utilisée...

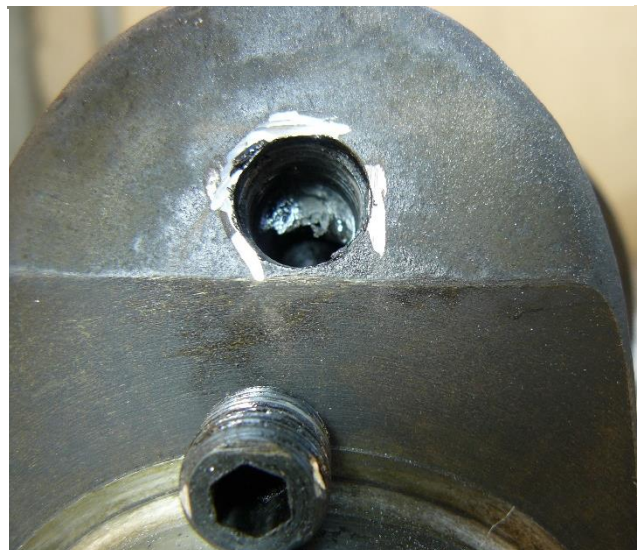
Après le retrait des bouchons (trous ayant servi à l'usinage des canalisations d'huile), nous avons constaté que la canalisation de circulation d'huile était bouchée à 50% par les dépôts d'huile collés sur la paroi interne par centrifugation. Il était grand temps d'intervenir car cela aurait pu entraîner des conséquences fâcheuses.

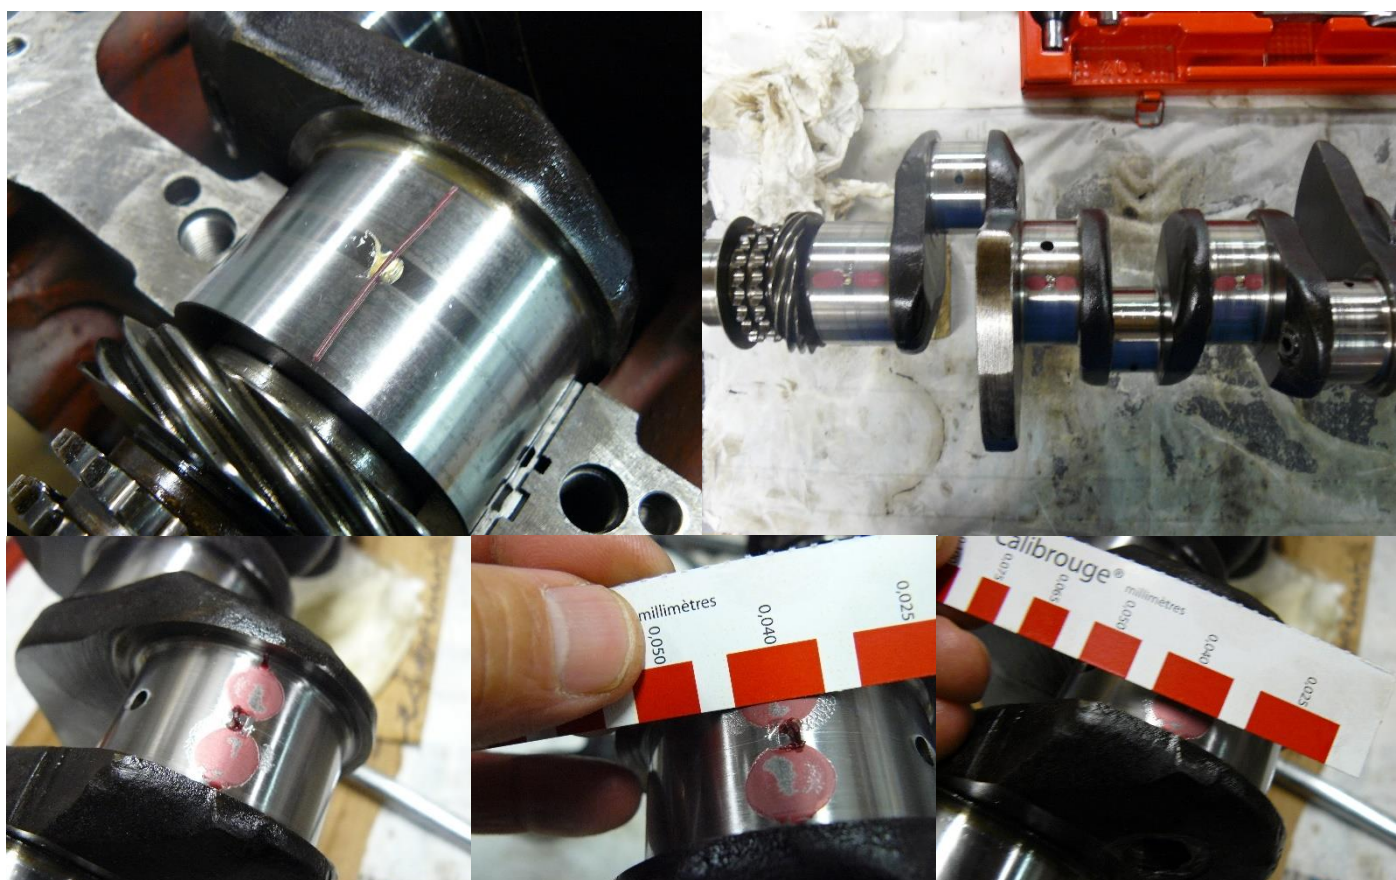
Le contrôle du jeu se fait avec le kit « calibrouge » de chez Embiellage Collector. Pour cela, remettre le vilebrequin en place dans le bloc posé sur ses coussinets (les anciens) de palier, ensuite sur les 7 tourillons vous posez un fil calibré en matière synthétique. Remontez les 7 chapeaux de paliers (muni de leurs anciens coussinets respectifs) et serrez chaque chapeau au couple indiqué par le constructeur (11.5 mkg). Pendant ce contrôle, il ne faut surtout pas faire tourner le vilebrequin sur lui-même. Ensuite vous desserrez et ôtez les chapeaux de palier. Le fil calibré a été écrasé. Avec la réglette fournie dans le kit vous pouvez lire directement la valeur du jeu entre le vilebrequin et son coussinet. Dans notre cas le jeu est de 5 centièmes. Il doit se situer entre 0.04 et 0.08 mm.

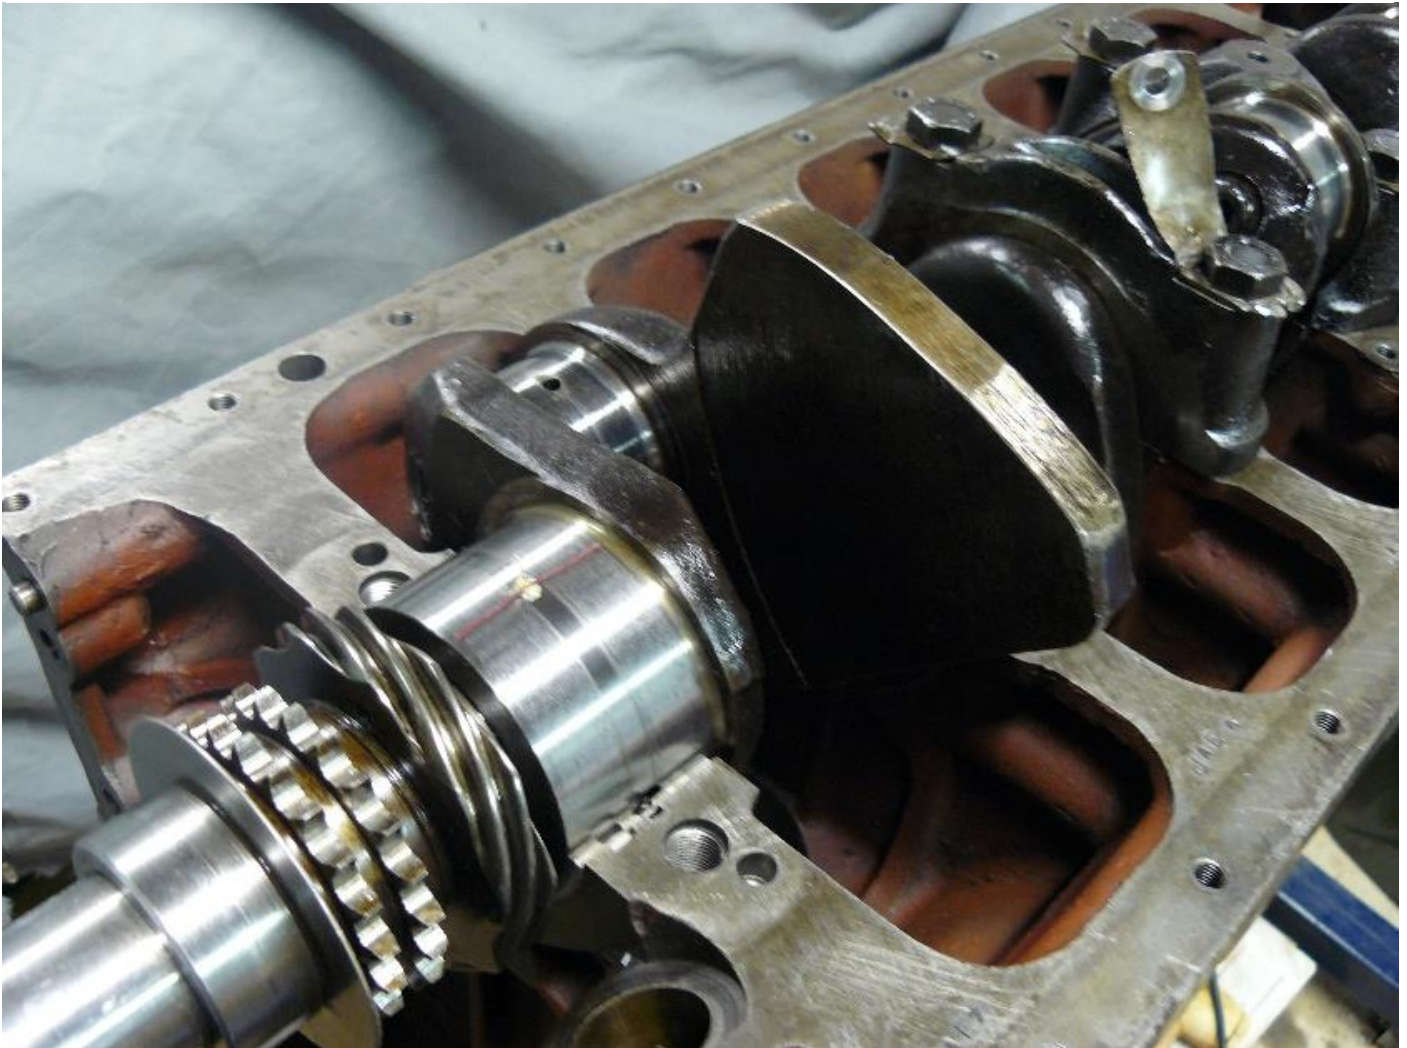
Contrôle de l'état de surface : l'examen visuel montre que les tourillons et manetons ne sont ni rayés ni marqués et qu'ils ne présentent aucune usure anormale.

**NB :** Compte tenu du bon état de surface des tourillons et des manetons l'usineur me confirmera (après avoir vu les pièces) qu'un simple polissage suffira. L'impact de ce polissage ne dépassera pas le 1/100 de mm donc sans conséquence sur les cotes.

Par mesure de précaution et à ce stade de la rénovation je ne vais pas faire l'économie d'un jeu de coussinets. Par conséquent je peux donc commander des coussinets neufs (pour les bielles et le vilebrequin) aux cotes réparations de 0,020 pouces (cotes identiques à ceux qui étaient déjà montés précédemment).

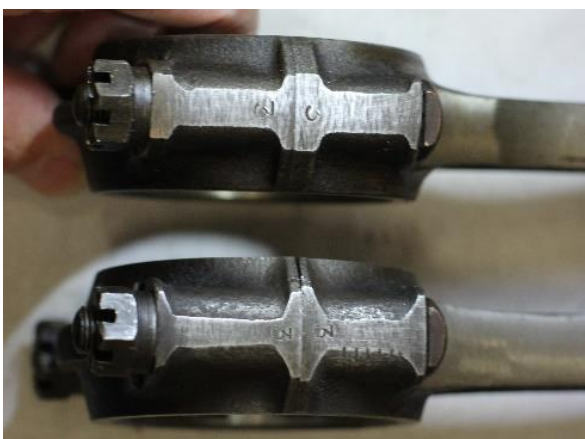
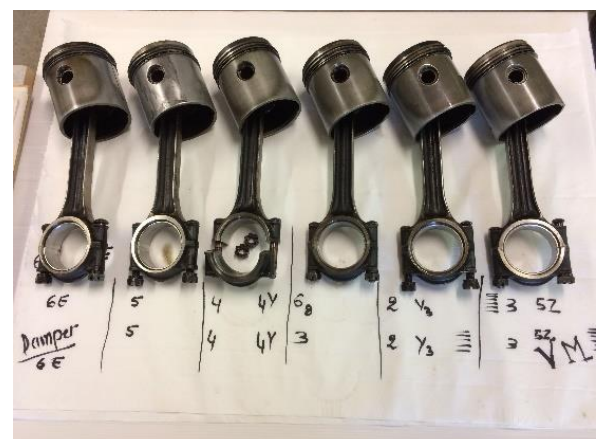
J'ai constaté qu'il y avait deux bielles portant le n° 3 !

Une bielle n°3, la première, montée dans le cylindre n°1 et la deuxième montée dans le cylindre n°3.

C'est justement cette première bielle n°3 (celle montée dans cylindre n° 1) qui présente plusieurs anomalies.

Compte tenu de toutes ces découvertes, je ferai l'acquisition de 6 bielles. Elles nécessiteront d'être reprise pour aligner leurs poids sur la tolérance admise (2/3 grammes de dispersion).

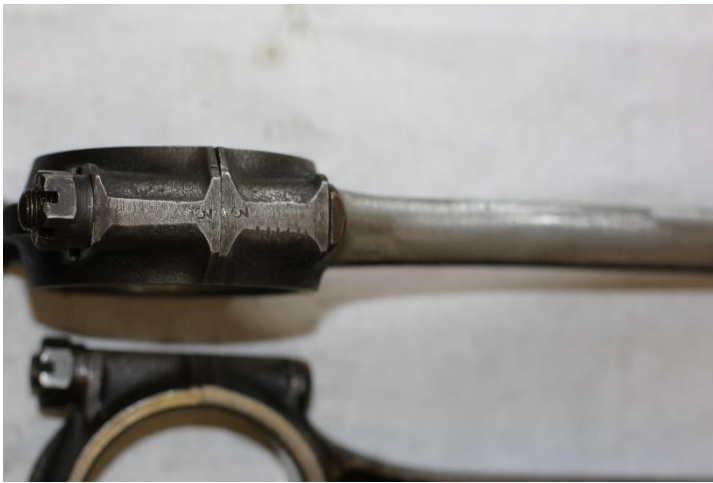
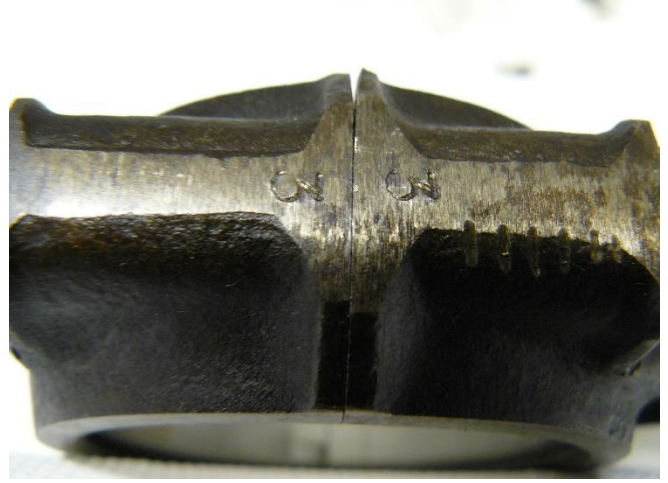
- La 1<sup>er</sup> anomalie, celle qui saute aux yeux, c'est une déformation (écartement/bâillement) entre le corps et le chapeau (voir photo jointe).

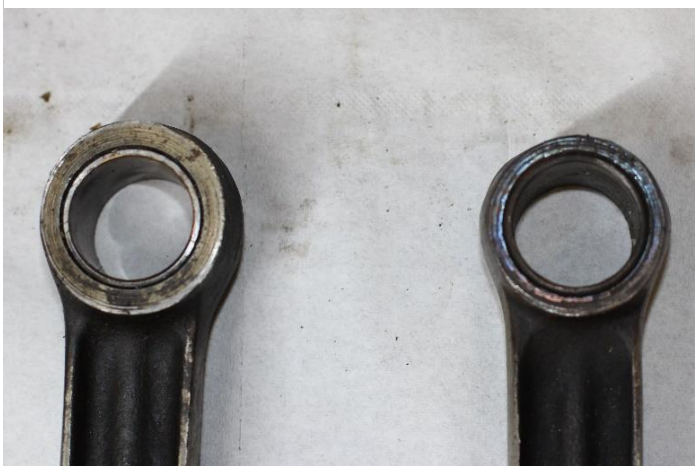
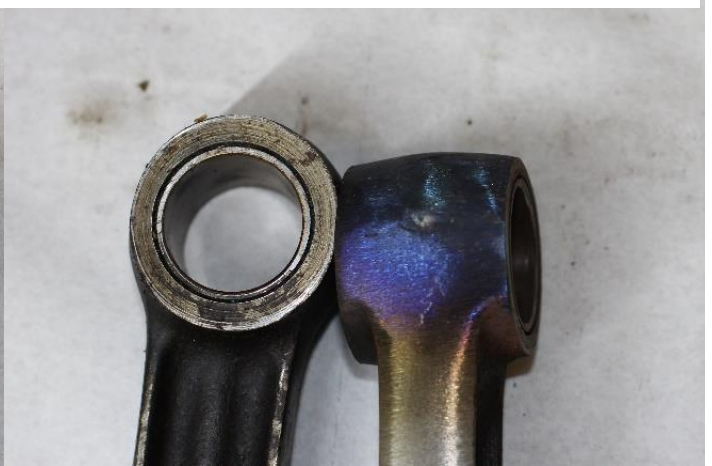
- La 2<sup>ème</sup> anomalie, toujours au niveau du pied de bielle, c'est son diamètre extérieur qui a été meulé et qui est inférieur de plusieurs mm (33.2 mm et 35.7) par rapport aux mêmes diamètres des autres bielles !

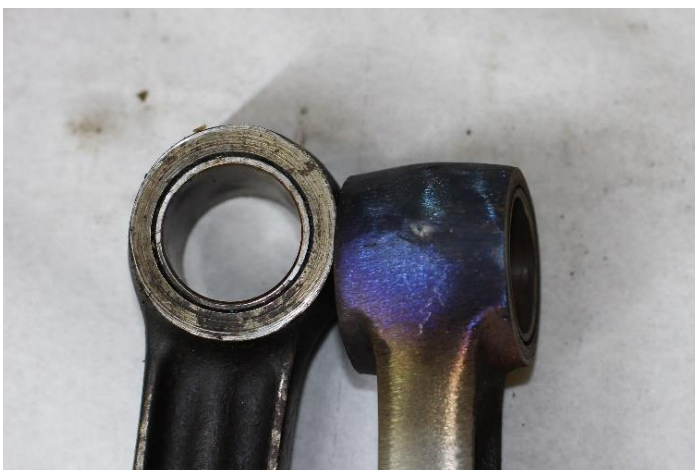
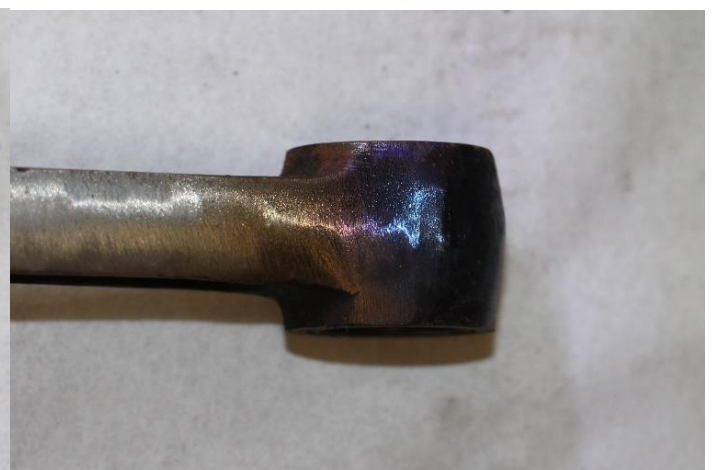
- La 3<sup>ème</sup> anomalie c'est la zone bleuie au niveau du pied de bielle (sur le dessus). Est-ce dû au meulage de cette zone, mais dans quel but ? Je ne crois pas que cela soit dû à un échauffement provoqué par un grippage du piston !

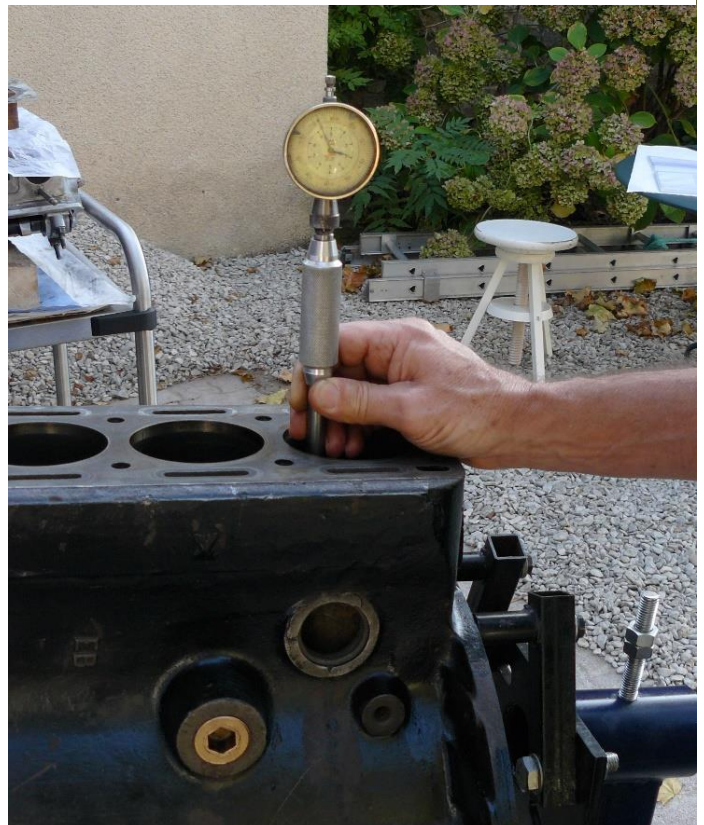
Contrôles des diamètres des futs : Ils varient entre 83.10 et 83.18 pour une cote originelle de 83 mm (+0.01 -0.006).

Visuellement les futs ne présentent aucune traces liés à un serrage/grippage sur le cylindre correspondant au piston n° 5 (celui avec de fortes traces de grippage). Un réalésage des futs sera réalisé par l'usineur.

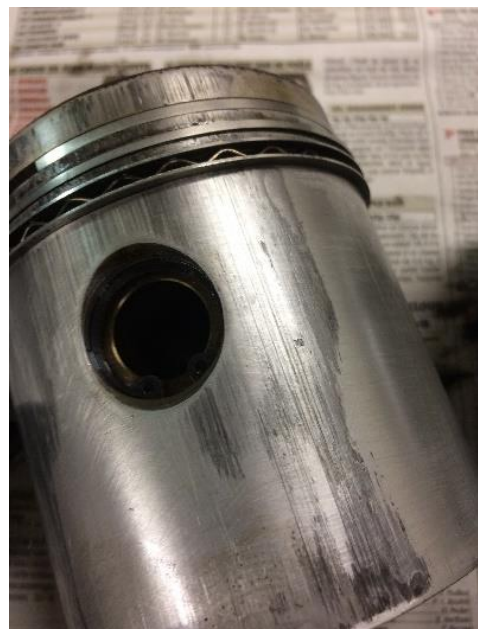
*Piston n° 5* : Ce piston a des signes de grippage ! (Fortes rayures dans la zone de l'axe du piston) est-ce dans ce bloc ? Impossible depuis que je possède l'auto. Est-ce dans une autre vie ? Est-ce une pièce de récupération pour terminer un montage « à la va vite » ? Beaucoup de questions se posent !

Les rayures apparaissent dans la zone de l'axe. C'est surprenant car un piston est légèrement ovale. C'est justement dans cette zone (axe) que le diamètre est le plus faible donc moins sujet aux grippages ! C'est généralement sur les faces perpendiculaire à son axe que le grippage se produit (là où le diamètre est supérieur quelques dixièmes (4 à 5/10) !

Une autre incompréhension car le bloc ainsi que les pistons sont à la même cote réparation. S'il y avait eu grippage (tels que les pistons le démontrent), le ou les cylindres en question auraient également été rayés. Mais il n'y en est rien, aucun signe de grippage, pas une rayure sur les cylindres !

Comme les bielles, les pistons seront remplacés. J'ai prévu de monter des pistons MAHLE neufs à la cote réparation +0,020 pouces.

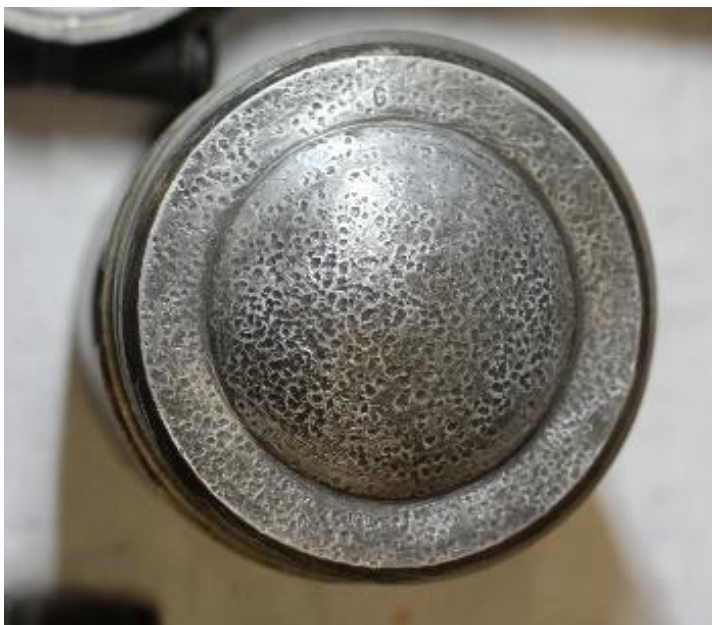
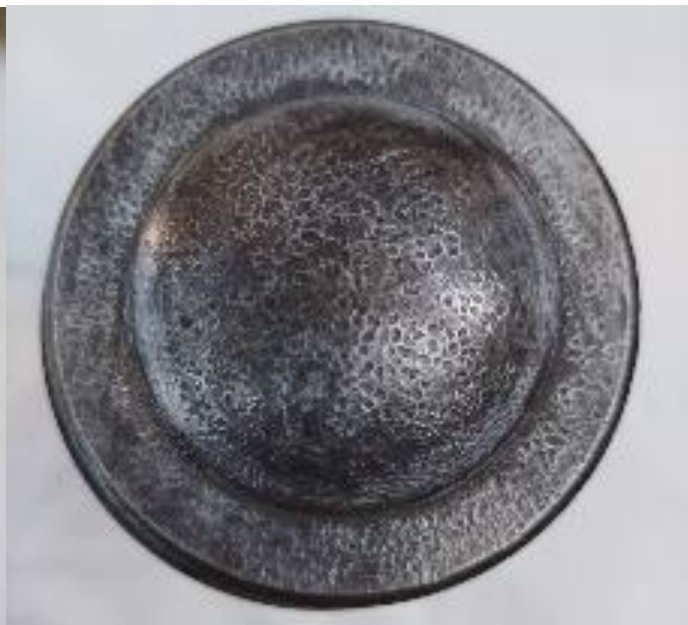
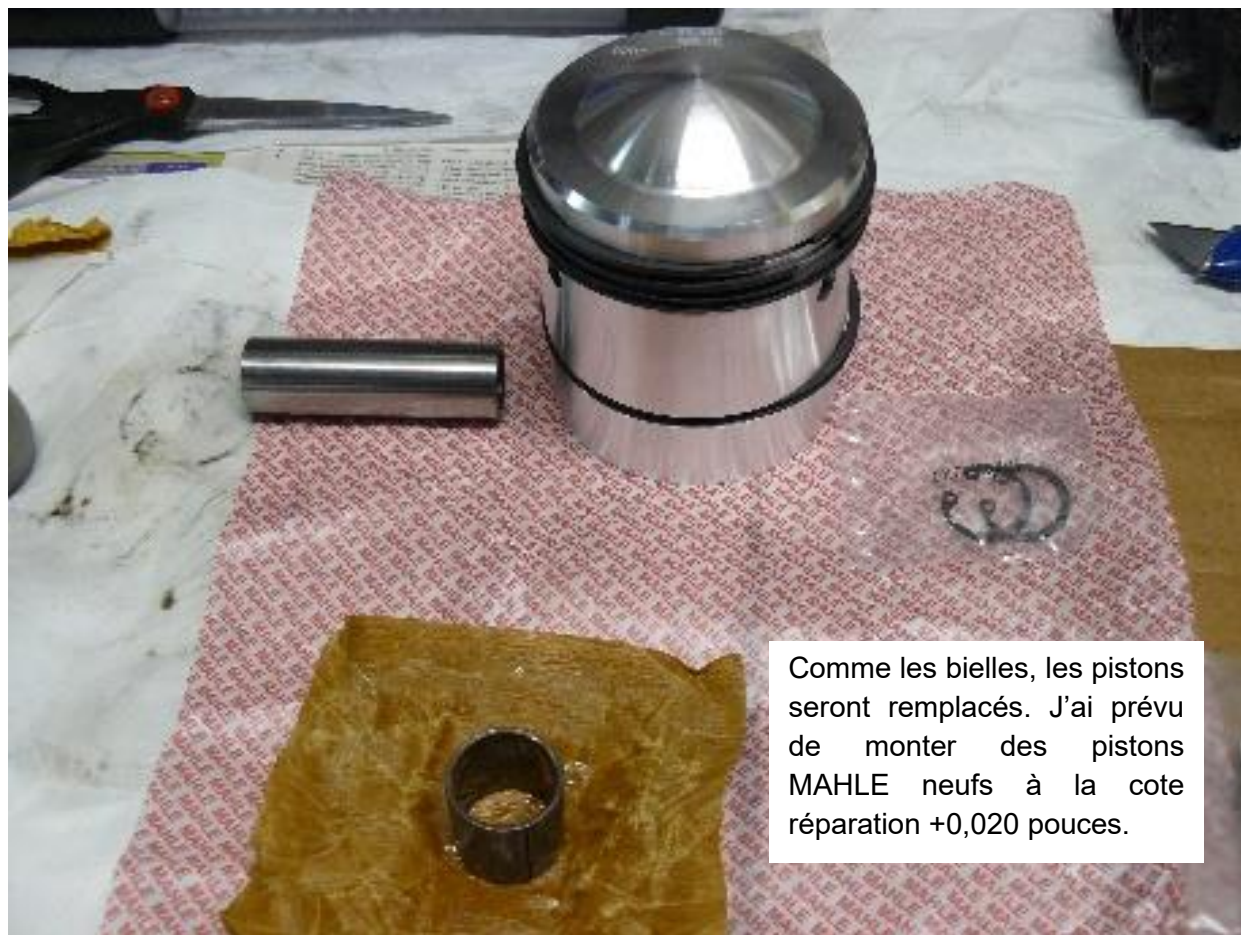
*Les pistons n° 2, 3, et 4* ont également de légères rayures. Ces pistons proviennent vraisemblablement d'un autre moteur !

Autres mystères : Deux pistons (*dont les numéros sont illisibles*) ont le dessus martelé. J'ai découvert cette anomalie lorsque j'ai retiré la calamine !
