# PHILIPPE AMORIS EVOQUE LA RESTAURATION DU MOTEUR DE SA XK140

## QUELLES SONT LES RAISONS M'AYANT POUSSE A REFAIRE MON MOTEUR ?

# LISTE DES DIFFERENTES ETAPES DE LA RESTAURATION DU GROUPE MOTEUR/BV

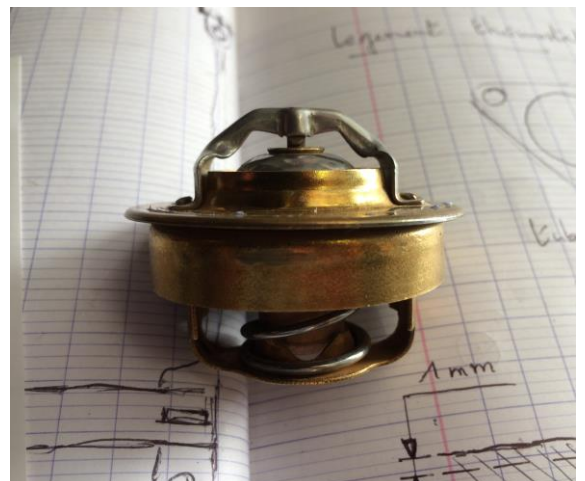
- ✓ J'ai vérifié que le thermostat s'ouvre complète. Il faut le démonter de son logement (il est situé dans le collecteur d'admission), le placer dans une gamelle d'eau chauffée sur le gaz de votre gazinière, placer un thermomètre étalonné et contrôler le début d'ouverture (enregistrer la température jusqu'à son ouverture totale (enregistrer la température). Il doit être complètement ouvert à 75° : CONFORME. (photo)

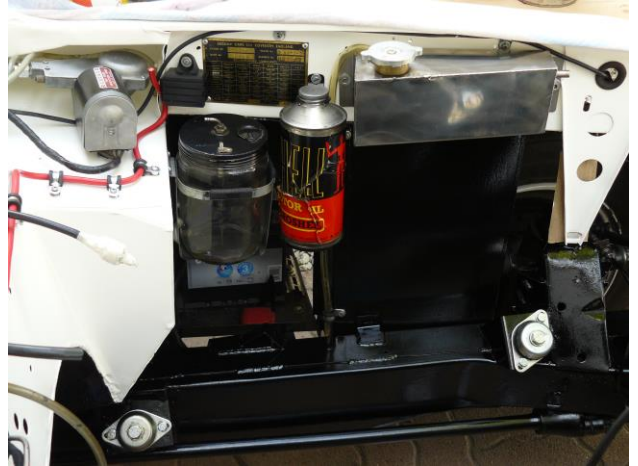
- ✓ La pompe à eau a été remise en état (contrôle du jeu et changement de roulement)
- ✓ J'ai monté un nouveau radiateur en aluminium acheté en Angleterre chez NAR Group (les échanges thermiques sont meilleurs) en gardant le ventilateur 12 pales de la MK II. (photo radiateur).

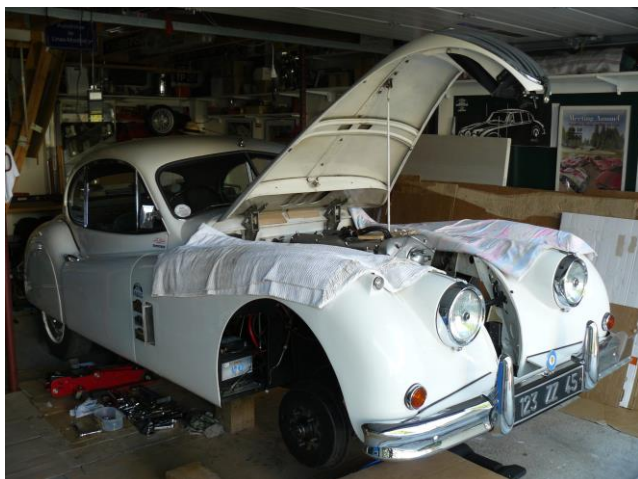
Etape 1 : Préparation du véhicule pour la dépose de l'ensemble moteur/BV

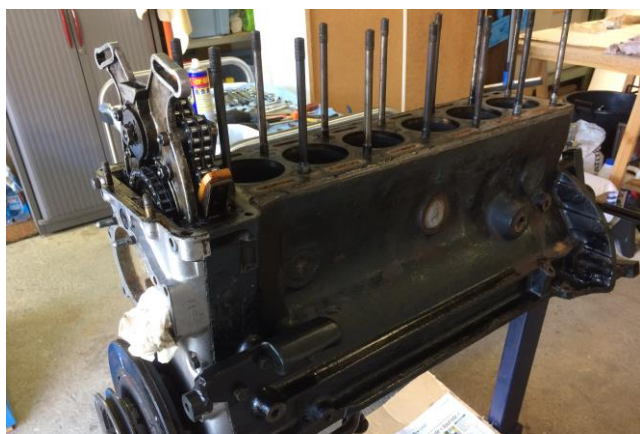
Etape 4 : Nettoyage superficiel du bloc, et de l'ensemble des pièces.

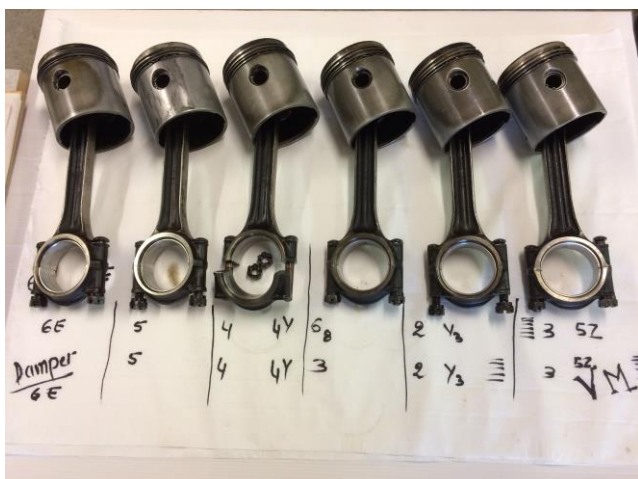
Etape 6 : Etat des lieux, établissement de la liste des pièces à changer.

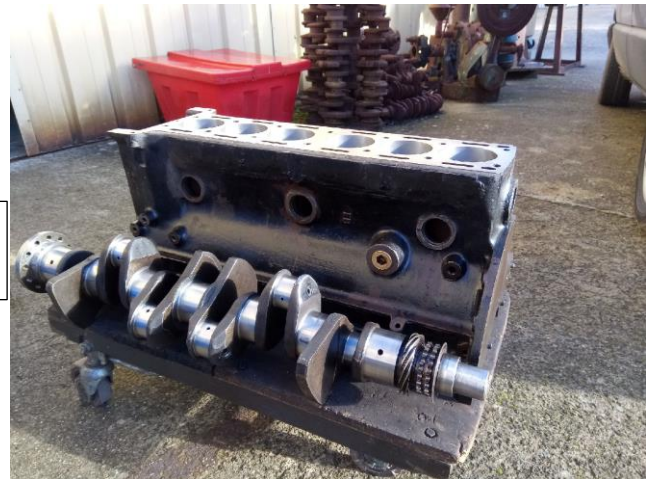
Etape 8 : Point sur les travaux de rectification et d'usinage du bloc, du vilebrequin, et de la culasse.

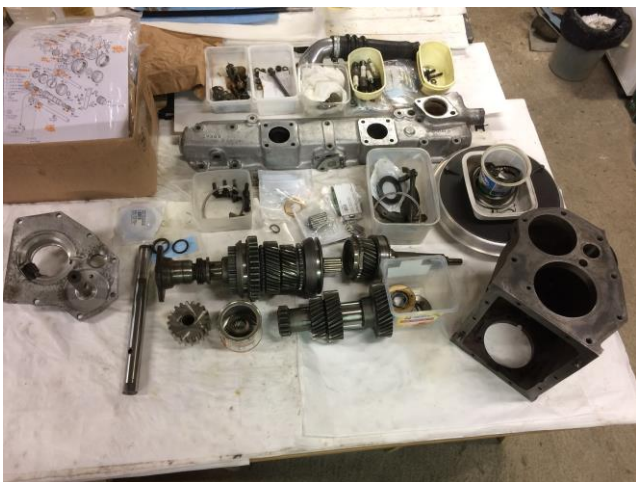
Etape 9 : Démontage de la boîte de vitesses en attendant le retour des pièces usinées.

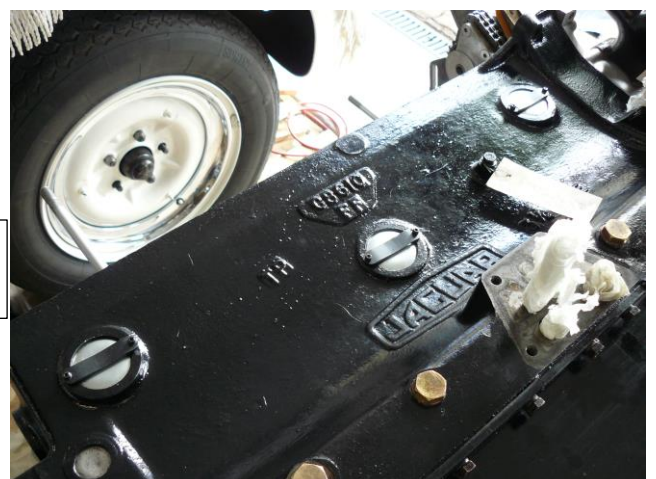
Etape 10 : Mise en place des pastilles de désablage et remontage partiel du bloc

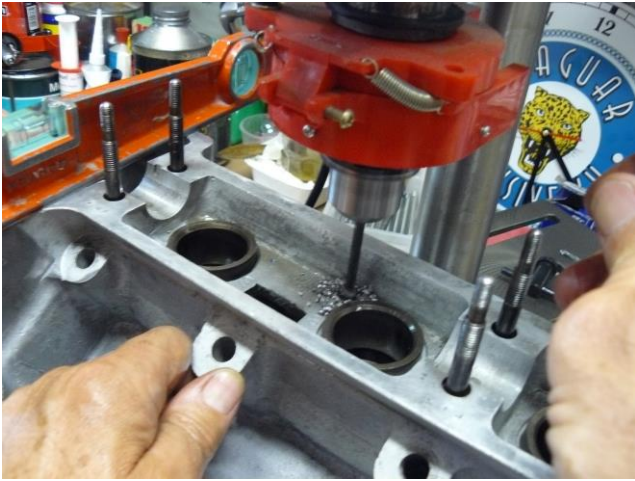
Etape 11 : Modifications et remontage de la culasse.

Etape 12 : Assemblage du bloc avec sa culasse.  
Remontage et calage de la distribution.

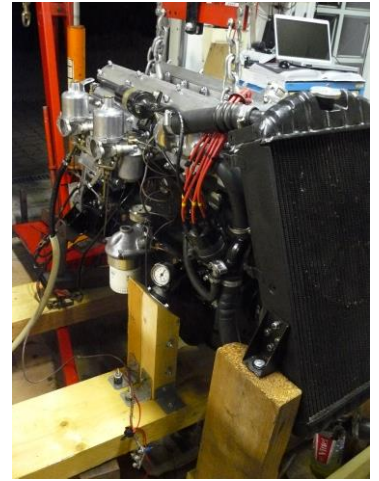
Etape 17 : Rodage du moteur sur son banc : environ 6 heures de fonctionnement au ralenti par périodes de 15 minutes jusqu'à obtenir une température de 80°C (vidéo).
